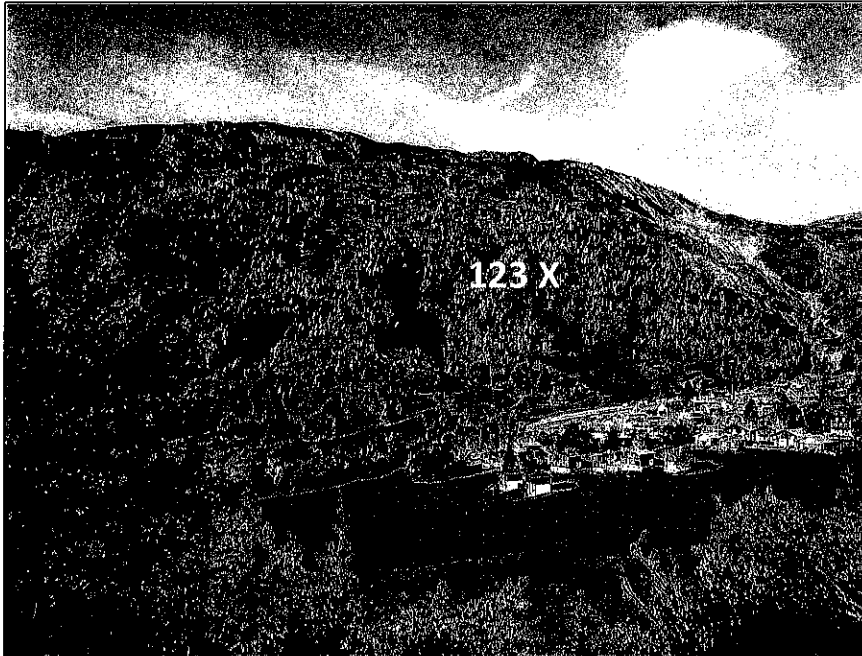
- **Nantets**

Le site a été observé depuis le versant opposé, depuis le village du Tour et depuis les deux digues de déviation édifiées dans le bas de la zone d'écoulement.

On ne relève pas d'élément particulier suggérant de modifier les limites de l'aléa. Les deux digues ne paraissent pas pouvoir influencer l'écoulement de neige en rive gauche. D'ailleurs le PPR ne paraît pas les prendre en considération.

**Ce site ne nécessite donc pas d'expertise complémentaire.**

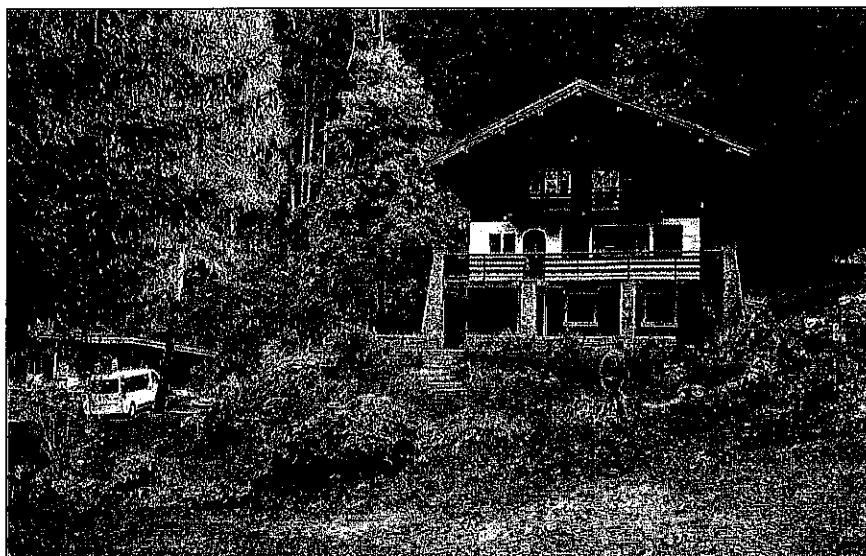
*Chalets situés en rive droite de l'avalanche du Rocheray*

A l'examen des cartes, un doute est apparu quant au risque concernant les constructions situées en rive droite de la branche Nord de la zone d'arrêt de l'avalanche (secteur des Rambles). La reconnaissance de terrain a permis de constater que la topographie locale offre une relative protection à ces constructions (chalets d'habitation).

Il conviendrait de revoir légèrement les limites de l'aléa moyen en rive droite de la zone d'arrêt de l'avalanche pour y inclure le chalet le plus haut.

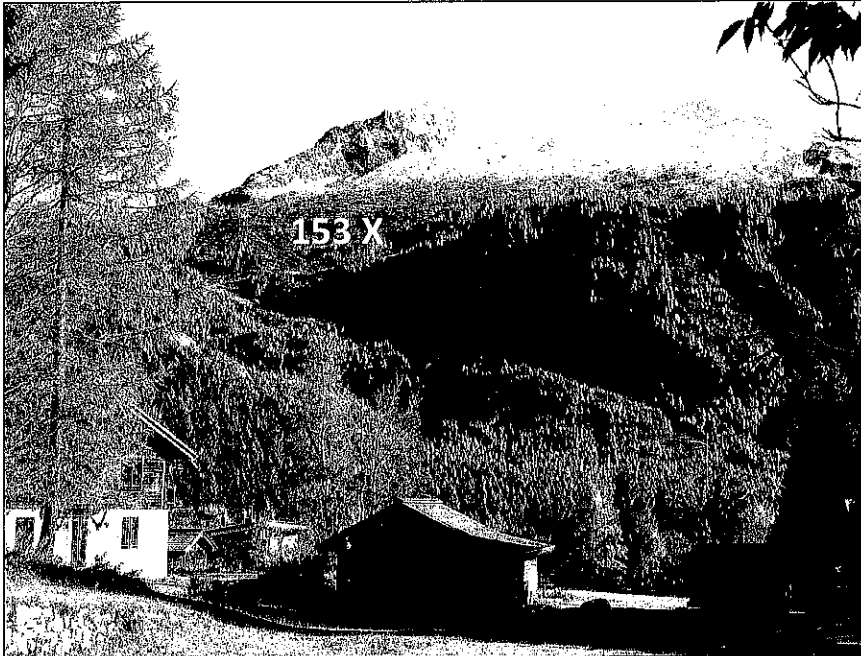
*Le site des Rachasses vu depuis la route des Biens, à l'amont d'Argentière.*

Quoique grandes, les zones de départ sont assez restreintes par rapport aux zones de dépôt cartographiées. Une avalanche centennale ne devrait donc pas dépasser les limites d'aléas cartographiées dans le PPR de 2010.

La zone d'aléa pourrait être concernée par l'avalanche du Rocheray et plus encore par une avalanche provenant du versant Sud de la montagne de Péclerey (ce versant n'est signalé ni par la CLPA, ni par l'EPA, ni par le PPR..).

**Ce site ne nécessite donc pas d'expertise complémentaire.**

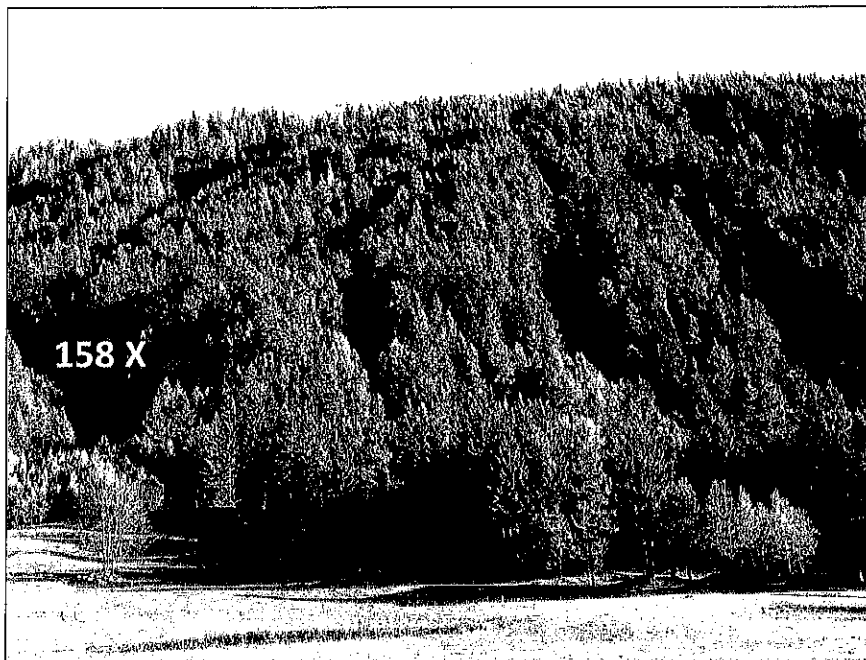
*Zone d'arrêt de l'avalanche de la Jeuremaz.*

L'avalanche de la Jeuremaz peut se déclencher à très haute altitude, sous la Petite Verte, vers 3500 m. L'influence de la digue, supposée pérenne, située vers 2100 m est à évaluer ; en effet, l'efficacité de cette digue intervient directement sur l'écoulement de l'avalanche. Il existe une possibilité d'avalanches interférentes. Le scénario définissant l'événement centennal est difficile à établir sans une réflexion approfondie.

**Ce site demande donc un complément d'expertise approfondie.**
